**Der Befehlshaber der Ordnungspolizei
beim Reichsprotector in Böhmen und Mähren.**

**Der Höhere SS- und Polizeiführer
beim Reichsprotector
in Böhmen und Mähren**

Betr: Nachprüfung der Sicherheitsverhältnisse
am Wegübergang in Mähr.Pisek

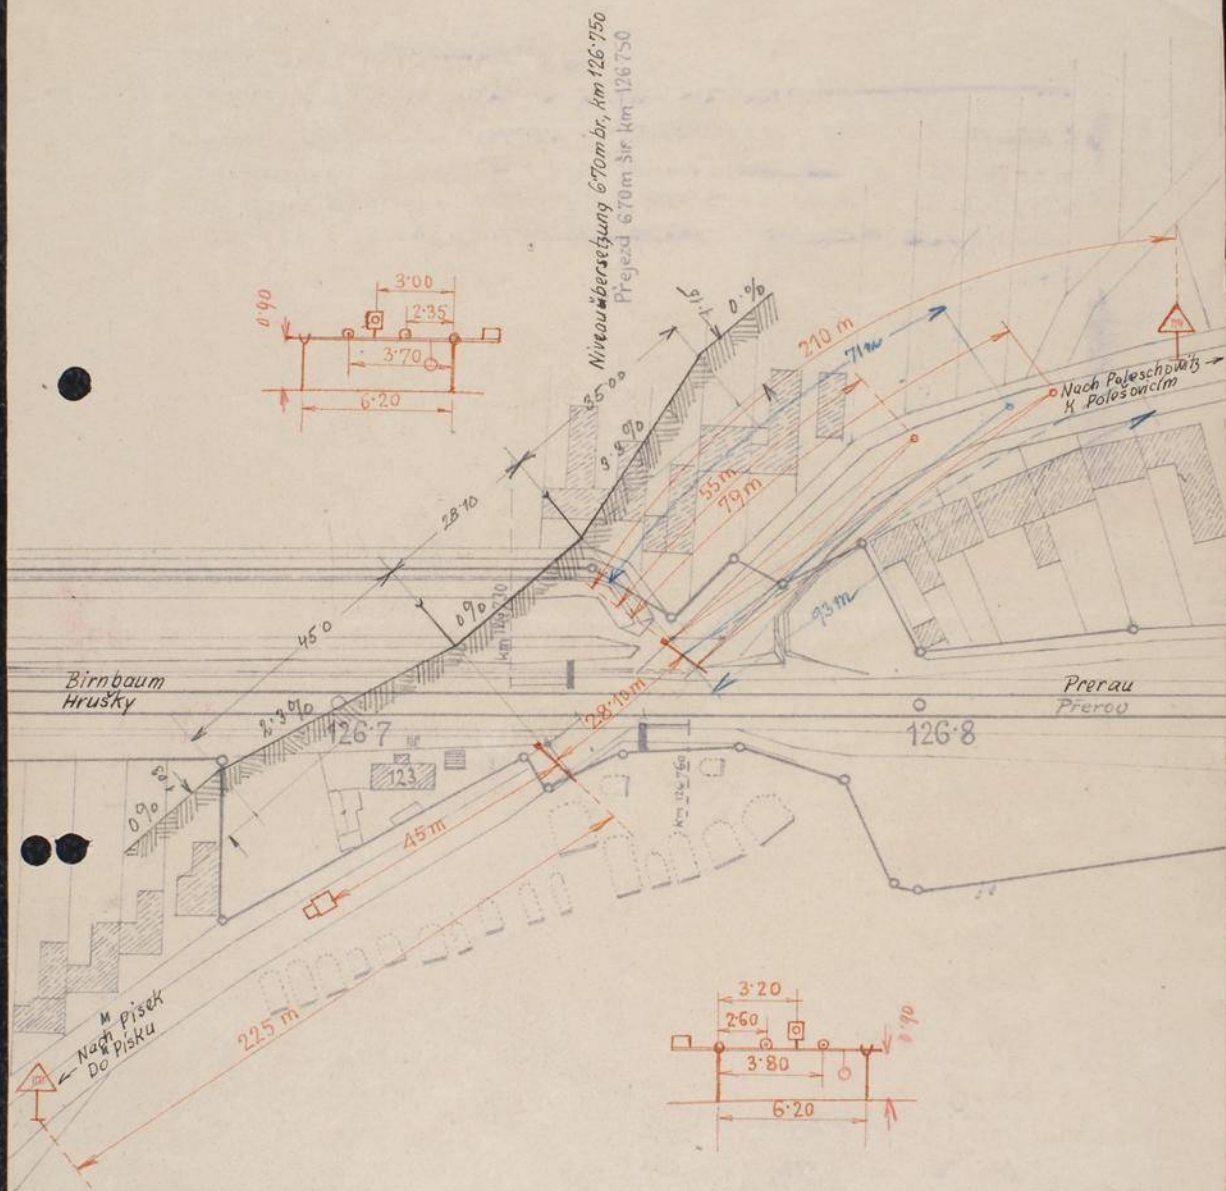
Situation der Strecke Birnbaum - Prerau
 Situace trati Prerou - Hrušky km 126 7/8

Anliegend überreiche ich eine Lageplanskizze des Wegüberganges in Mähr Pisek zur gefl. Einsichtnahme. Daraus geht hervor, dass der Ueberweg im Zuge der Bezirksstrasse Altstadt - Bisenz liegt und die 2gleisige Hauptbahn Birnbaum - Prerau in einem Winkel von 45° kreuzt. Die Neigungsverhältnisse der Strasse sind aus dem in der Skizze eingetragenen Längsschnitt zu ersehen. Der Wegübergang ist mit einfachen Schranken versehen, die von dem unmittelbar daneben liegenden Blockhaus 123 bedient werden. Die Schrankenbäume liegen 90 cm über Strassenoberkante und waren s.Zt. mit 2 Rückstrahlern versehen. Auf jedem Schrankenbaum ist in der Mitte ein Bügel befestigt, woran eine Laterne mit weissem Sternlicht von 3,5 cm \varnothing aufgehängt wird. Für den Strassenverkehr sind gut sichtbar Autowarntafeln in 210 und 225 m Entfernung aufgestellt. Die Schranke selbst ist in der Richtung Poleschowitz-Fahrriichtung des Kraftwagens am Unfalltage auf 79 m, von der Schranke gerechnet, sichtbar. Auf der linken Strassenseite wird die Aussicht teilweise durch einen Baum beim letzten Haus vor dem Ueberweg behindert. 55 m vor der Schranke ist aber völlig freie Sicht vorhanden. Das Sternlicht auf dem Schrankenbaum ist in der gleichen Richtung auf 93 m und von 71 m ab unbehindert sichtbar.

In der Gegenrichtung von Pisek sind sowohl der Schrankenbaum als auch das Sternlicht aus einer Entfernung von 125 m unbehindert zu sehen. Die Aussicht von der Strasse auf die Bahnstrecke ist in beiden Richtungen durch kleine Häuser behindert.

war. Kurz nach Mitternacht kam der gleiche Kraftwagen mit grosser Geschwindigkeit aus Richtung Poleschowitz zurück, fuhr beide Schrankenbäume durch und blieb 45 m hinter dem jenseitigen Schrankenbaum stehen. Dabei wurden auch die beiden auf den Schrankenbäumen aufgehängten und beleuchteten Sternlichtlampen beschädigt. Der Schrankenwärter konnte den Unfallvorgang von seinem Standort gut beobachten und hat dabei festgestellt, dass der Kraftwagen bei der Rückfahrt unbeleuchtet war. Die Nacht war mondhell. Die Aussagen des Schrankenwärters wurden von dem zu gleicher Zeit auf dem Schrankenposten anwesenden Streckenbegeher bestätigt.

Der Wegübergang ist nach den gesetzlichen Bestimmungen ausreichend gesichert. Auch nach der bei der Deutschen Reichsbahn geltenden Bau- und Betriebsordnung wären bis auf die fehlenden Warnkreuze und den Farbanstrich rot-weiss statt schwarz-weiss weitere Sicherungsmassnahmen nicht zu treffen. Mit der Einführung der Eisenbahn - Bau- und Betriebsordnung der Deutschen Reichsbahn bei den BMB, die bevorsteht, werden auch diese zusätzlichen Sicherungen durchgeführt werden.

Nach dem Unfall haben die BMB noch einen dritten Rückstrahler auf der rechten Strassenseite in einer Höhe von 40 cm oberhalb der Fahrbahn angebracht. Inzwischen ist diese Bezirksstrasse in die Protektoratsstrassenverwaltung übernommen worden und damit sind noch zusätzlich die bisher fehlenden Wegübergangsbaken aufgestellt worden.

Weitere Sicherungsmassnahmen halte ich nicht mehr für notwendig.
